Peracher Gemeindeblatt

308 Ausgabe – Juni 2021

Am 05.06.2021 gegen ca. 18.30 Uhr in Perach, Gewitter, Starkregen, Sturzflut und hohe Schäden.

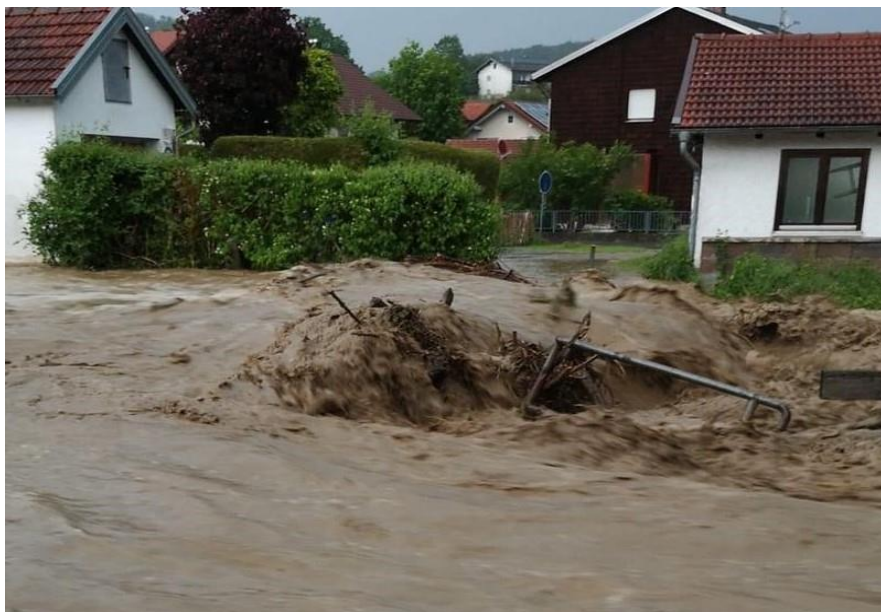
Fußgängerbrücke bei Aichmühle

Der Weitbach schaffte viel Wasser weg, bis die Brücke verkleuste (siehe Bild). Die Katastrophe für die Ringstraße begann.

Ich habe erreicht, dass die Brücke im Vorgriff zum Ausbau bereits jetzt abgerissen werden kann.

Über die Brücke verlaufen ein Starkstromkabel und eine Telefonleitung. Mit Bayernwerk, Telekom und Wasserwirtschaftsamt wurde bereits für die Kabelführung eine Spülbohrung bei der Karl-Moll-Brücke angestoßen.

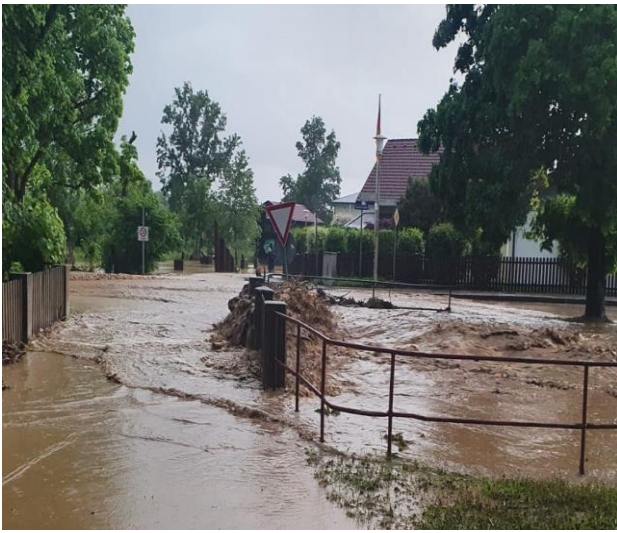
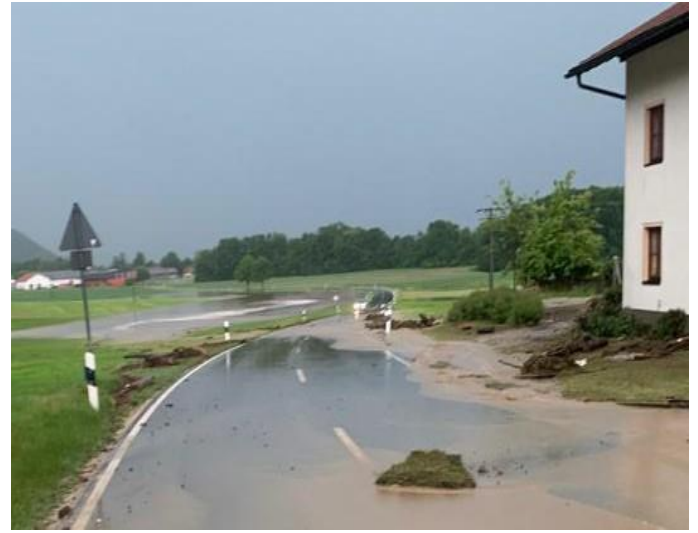
Die Karl-Moll-Brücke machte rechts zu und lenkte den Weitbach in die Raiffeisenstraße.

Die Berechnungen ergeben, dass bei der Karl-Moll-Brücke bei einem Hochwasser HQ 100 plus 15 % Klima Zuschlag ca. 30.000 l Wasser in der Sekunde ab fließen müssen. Die Brücke hat ca. 11 m² Durchlass. Bei einer Abflussgeschwindigkeit von 3 m in der Sekunde kommt man in etwa auf die gleiche Menge. Das Problem ist die Verklauung. Der Ausbau wird so angelegt, dass bei einer Abflussmenge von 30.000 l/Sek noch ca. 1 m Freibord vorhanden ist.
